Advisering inzake
verbouwing huis-
vesting van Sociale
Dienst Amsterdam
Rayonkantoor
Slotervaart/
Overtoomse Veld

Lokatie:
Delflandplein 9A,
Amsterdam

Amsterdam, 12 juni 1995
Van Dijk, Van Soomeren en Partners
H. Stienstra
T. Woldendorp

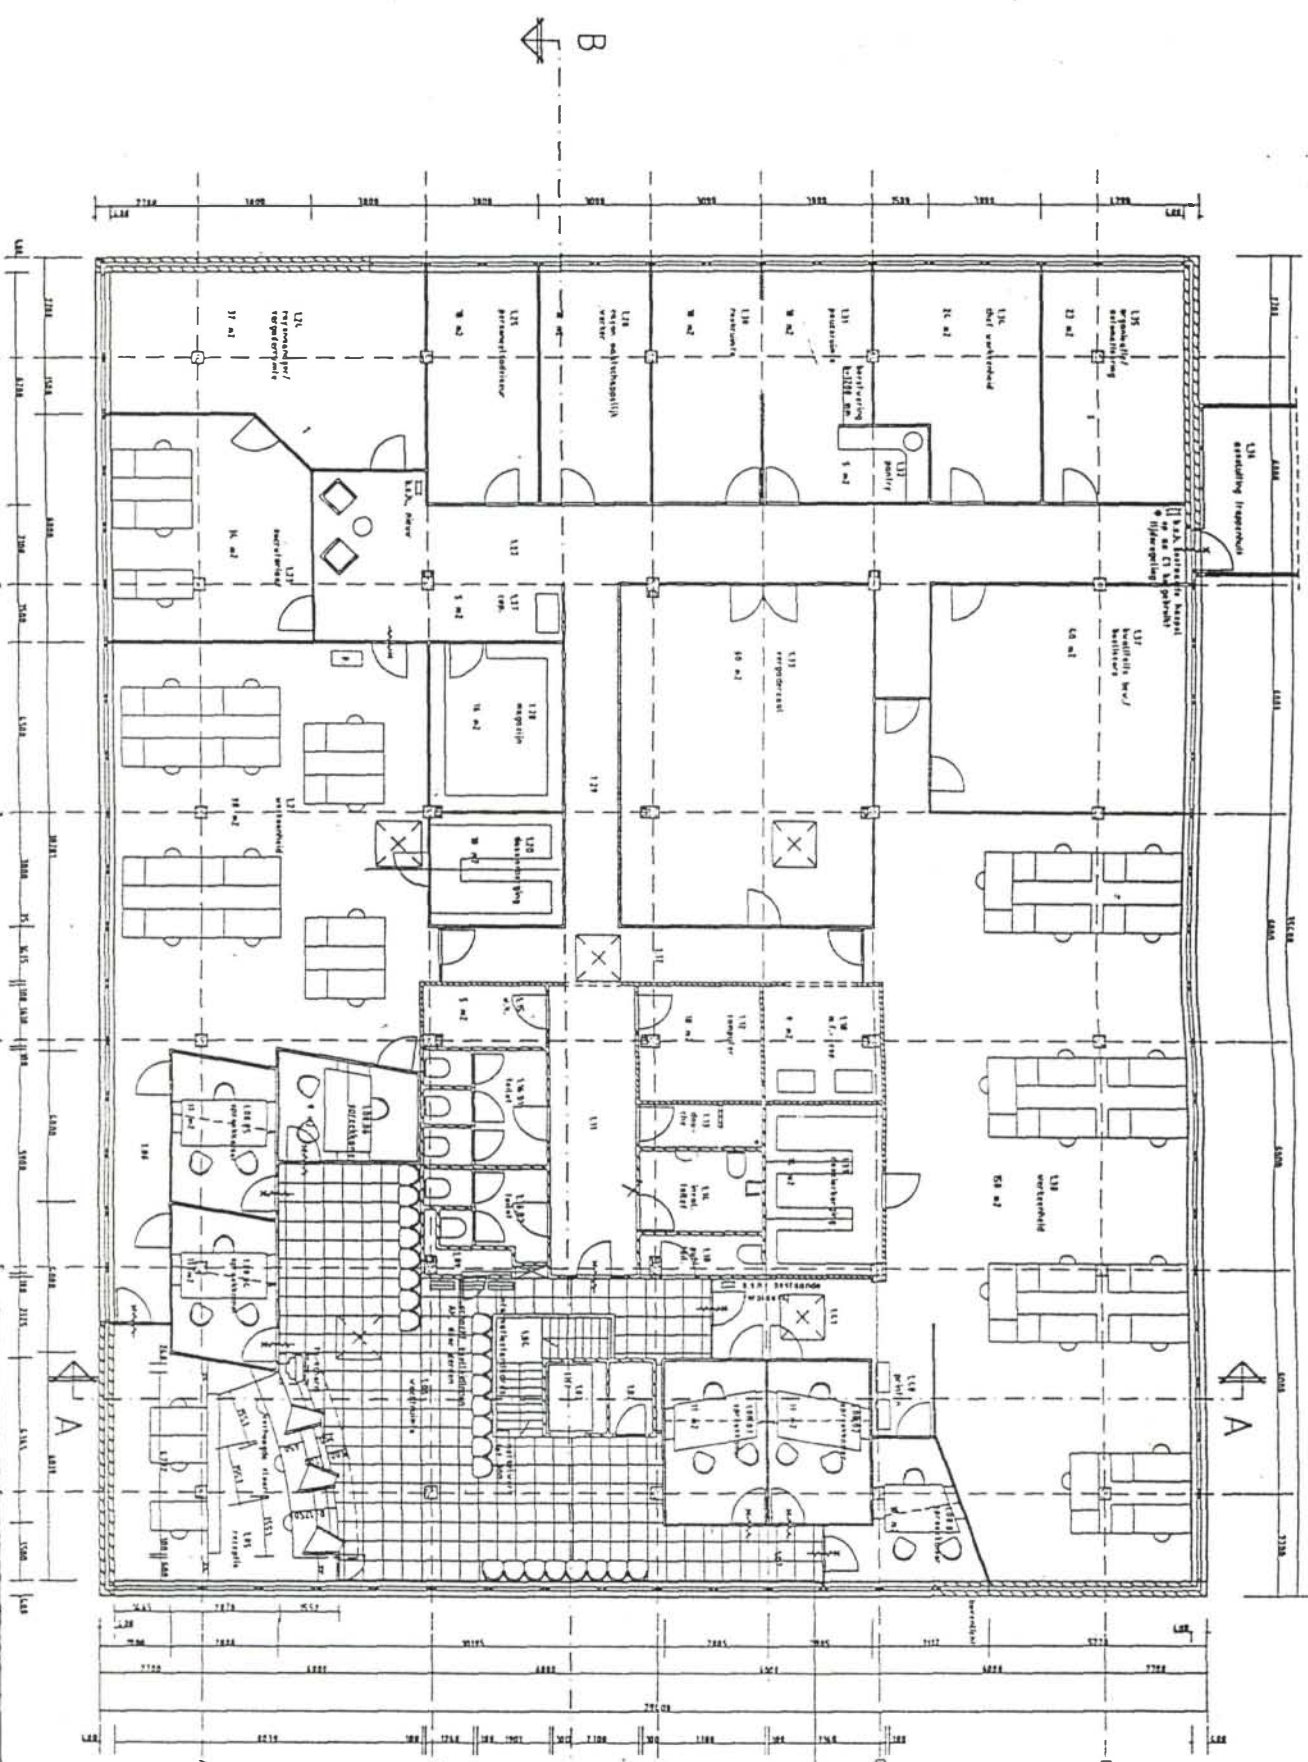
- Het plan voorziet in een gescheiden entree voor publiek en personeel. Dit is een grote verbetering ten aanzien van de huidige situatie.
- De overkapping (het balkonnetje waar in de huidige situatie wel eens een sigaretje gerookt wordt) waaronder geslapen wordt verdwijnt en de cliënt komt vanaf buiten gelijk in de lift; hier kan maar één keuze gemaakt kan worden, hetgeen de helderheid ten goede komt. De bestaande trap die in de nieuwe situatie voor het publiek toegankelijk gemaakt wordt, komt in de centrale wachtruimte uit, alwaar gelijk contact met de balie optreedt.

- De balie voorziet in een drietal behandel desks op een verhoogd gesitueerde werkvloer. Er is veel ruimte en licht, maar het is jammer dat de wachtruimte niet op het winkelplein zelf uitkijkt. Dit is door de bijbouw van winkels aan de pleinzijde helaas fysiek onmogelijk geworden. De wachtruimte kijkt in de nieuwe situatie uit op een straat met veel (verkeers)groen en de achterzijde van de winkels. De ruimte heeft direct contact met een zestal spreekkamers, die voorzien zijn van twee deuren. Achter de (vlucht)deuren voor het personeel zijn smalle gangen die in directe verbinding staan met werkeenheden, waardoor de spreekkamers los van de ramen komen te liggen en direct licht niet anders dan via ramen op grotere hoogte kan binnendringen.
