**Bouwkundig Advies (inrichting en beheer)  
Bureau Rechtshulp Amsterdam, Vestiging West**

# **BUREAU RECHTSHULP AMSTERDAM; VESTIGING WEST**

## **bouwkundig advies (inrichting, beheer)**

Amsterdam, december 1999

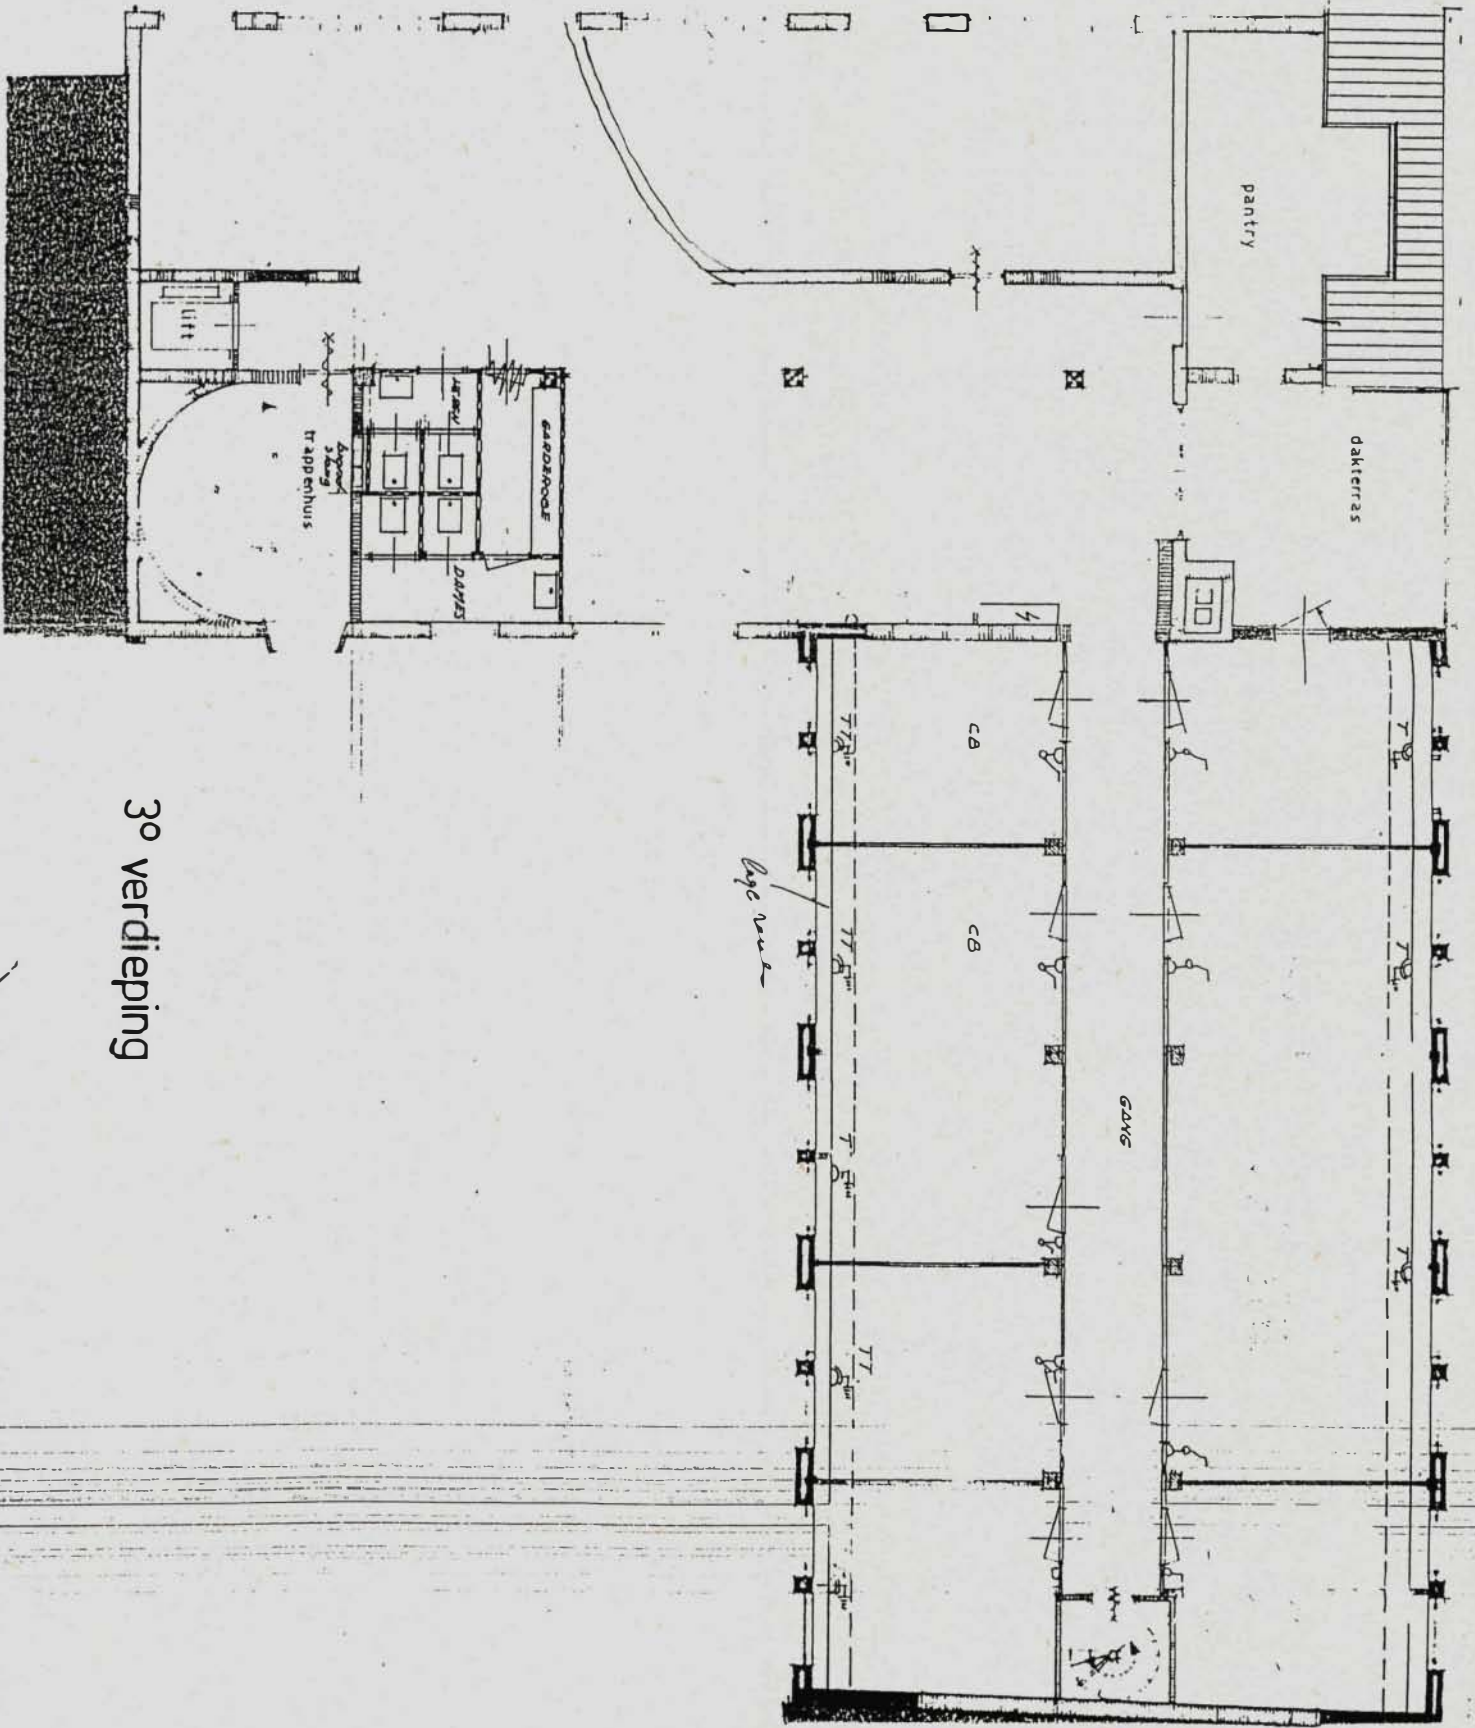
30 verdieping

De entree van de vestiging zelf is van onvoldoende kwaliteit. Dat geldt in materiële zin (stevigheid en inbraakpreventie), als in organisatorische zin. Vooral dit laatste aspect vormt een serieus probleem. Er bestaat namelijk geen enkele zichtrelatie tussen het interieur van de vestiging en de gemeenschappelijke buitenruimte (dat is het trappenhuis van het bedrijfsverzamelgebouw). Zo 'n relatie zou alleen maar kunnen worden gelegd bij de voordeur van de vestiging, maar deze deur heeft bijvoorbeeld geen raam of een 'spionnetje'. Ook ontbreekt camera-ondersteuning (CCTV).

De deur biedt direct toegang tot de vestigingsruimte (het wachtruimte-deel). Er is geen 'sluis', of voorziening ten behoeve van toegangscontrole. De deur is niet op afstand bedienbaar. Tijdens spreekuur staat de deur permanent open.

Vanuit de wachtruimte bestaat een vrije doorloop naar de kantoorruimtes, alsook de zij- en achterkant van de balie-ruimte! De (hoofd)balie zelf is relatief hoog. De vestigingsmedewerker zit achter de balie op een enigszins verhoogde vloer. De klant staat aan de andere zijde.

De feitelijke balie (dus niet het lage, maar het hoge deel) is inderdaad hoog genoeg om overspringen/klimmen te voorkomen. Niettemin functioneert de balie niet naar behoren. Voor klanten met geringe lengte is de balie eigenlijk te hoog, terwijl langere klanten toch hinderlijk voorover naar het gezicht van een balie-medewerker kunnen buigen.

Vervanging van de huidige balie door een nieuwe. Het front van deze balie staat iets verder in de wachtruimte (conform gestippelde lijn op de afbeelding). De balielengte wordt zo iets vergroot. Hierdoor kunnen meer zitplaatsen achter de balie worden gerealiseerd (bijvoorbeeld voor de tolken). Bovendien is de balielengte tussen de buitenwand (ter hoogte van het raamkozijn) en de bestaande kolom geheel dichtgezet.

Aanbrengen van een transparante deur tussen de onder A genoemde kolom en de huidige binnenwand. Net als de voordeur is ook deze op afstand bedienbaar. Het omlopen is aldus onmogelijk gemaakt, terwijl de transparantie het tegelijkertijd toch mogelijk maakt (een deel van) de wachtruimte te overzien.

Opheffen van het huidige kantoorvertrek. Door het plaatsen van een nieuwe wand (C) en het verplaatsen van de huidige kantoorfunctie naar de vierde verdieping (D). De nieuw ontstane ruimte krijgt een extra toegang naar de wachtruimte en kan aldus gebruikt worden als spreekkamer, los van de kantoor-gerelateerde circulatieruimte.

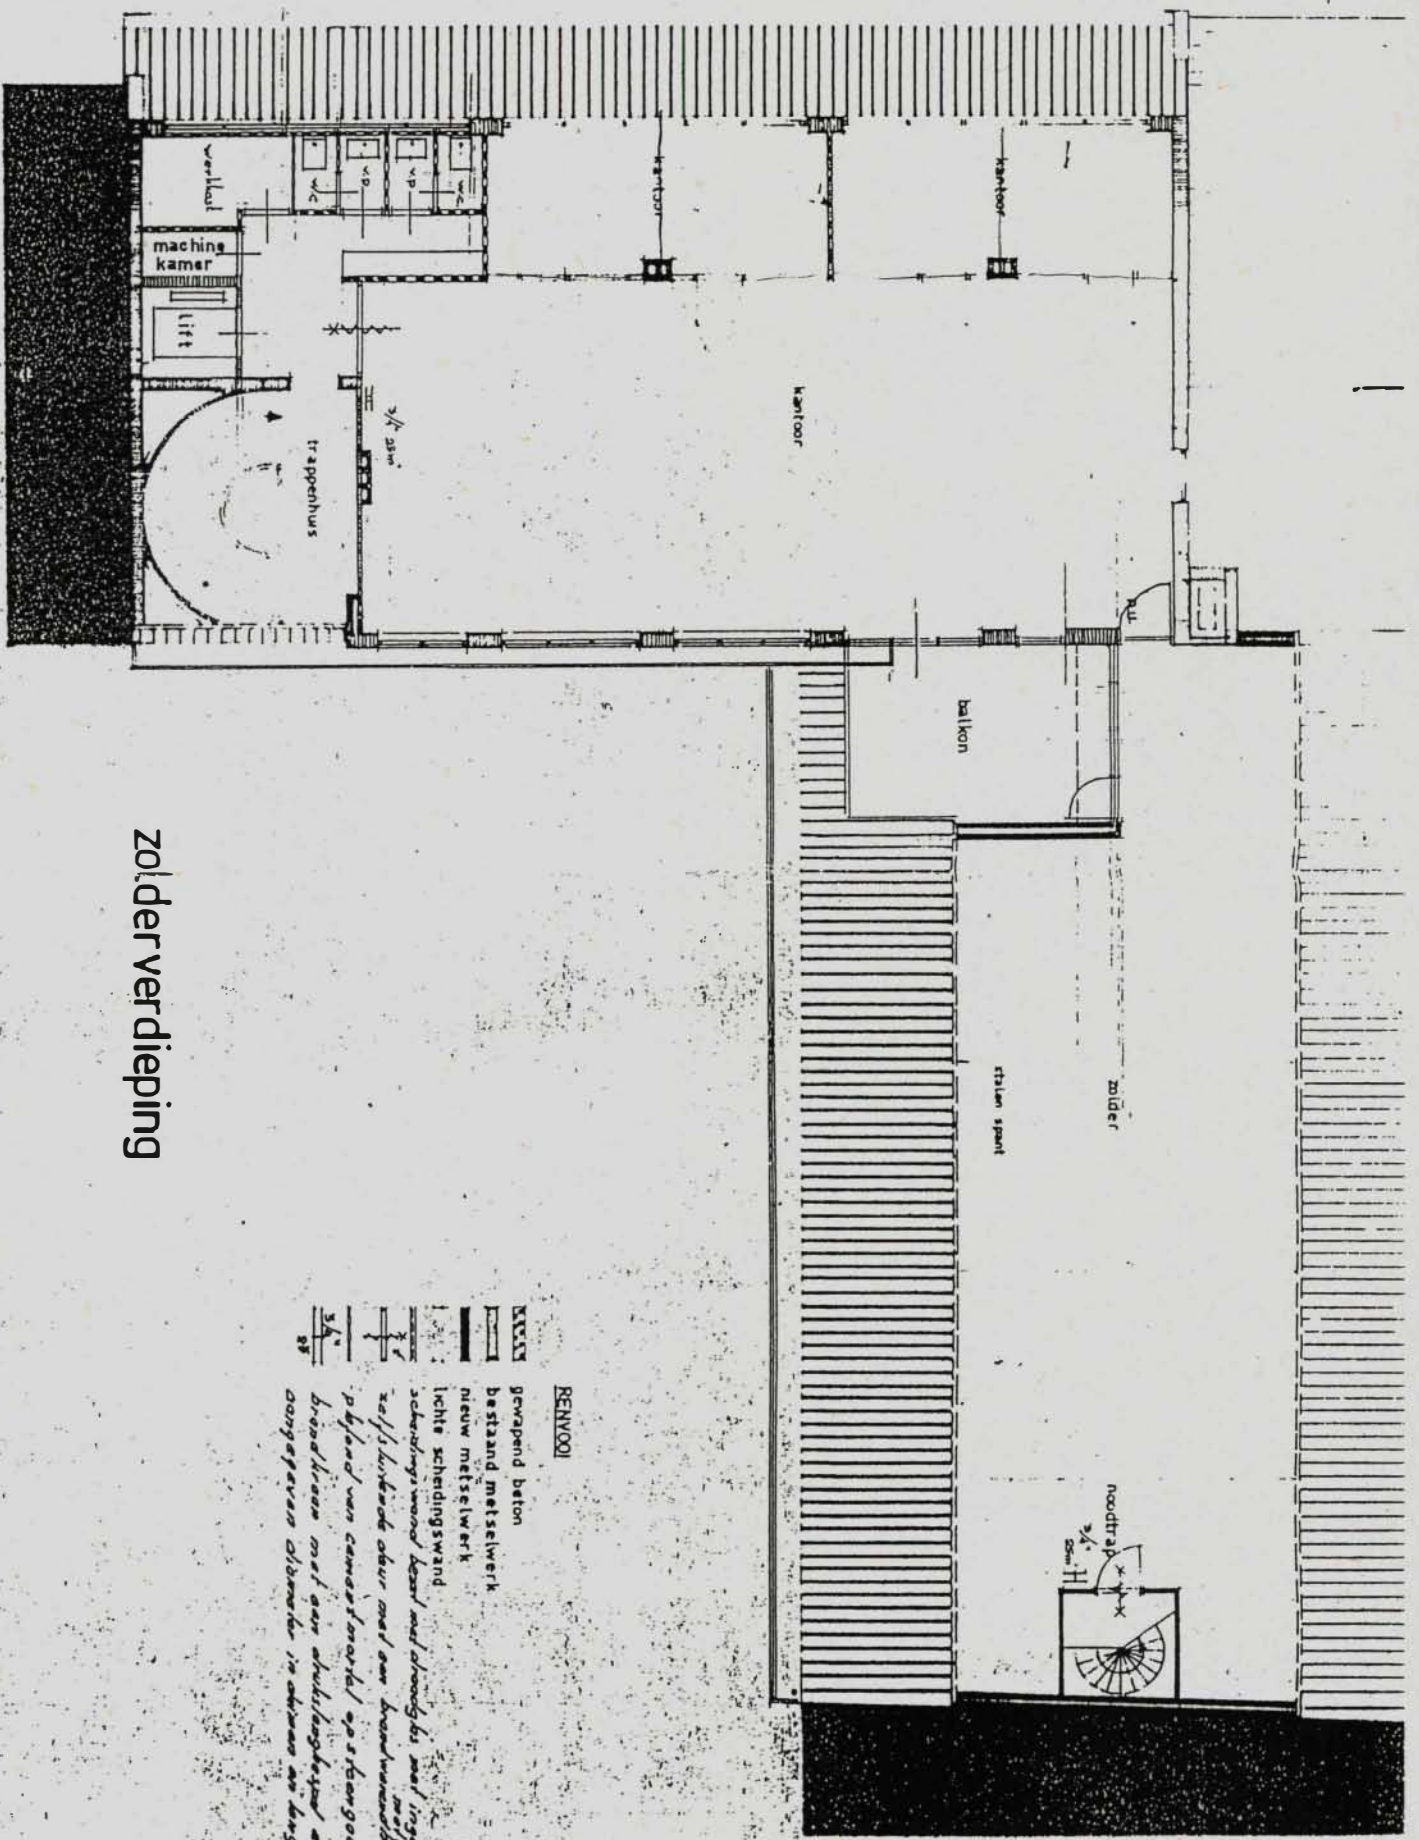
zolder verdieping

De algemene arbeidsomstandigheden in kantoorruimtes in de vleugel zijn redelijk. Dat geldt echter niet voor de balie-ruimte zelf, en ook voor het aparte kantoorvertrek, grenzend aan de balie. De opstelling van de bureaus is onjuist; en er is betrekkelijk veel apparatuur in hetzelfde vertrek. Ook de ventilatie is onvoldoende. Dat geldt waarschijnlijk voor de gehele vestigingsruimte. In dit verband worden overigens de bevindingen voor de vestiging West in de 'Rapportage Risico-Inventarisatie en -Evaluatie (RI&E)' onderschreven.

Het zoveel mogelijk scheiden van publieks- en kantoorfunctie werkt in het algemeen positief uit voor de arbeidsomstandigheden, alsmede de veiligheid. De nieuwe kantoorruimte op de bovenverdieping (C/D) biedt betere condities voor het inrichten van praktische en gezonde werkplekken. Het ligt voor de hand om de apparatuur (zoals printers e.d.) onder te brengen in een van de (voormalige) spreekkamers.

De huidige nooduitgang kan op de vernieuwde kantoorverdieping eenvoudig worden omgevormd tot een zelfstandige entree voor uitsluitend de medewerkers.
