Advies entreesituaties Calvin met Junior College

Advies in het kader van het Amsterdamse Scholenproject VIOS

Amsterdam, 10 maart 2004

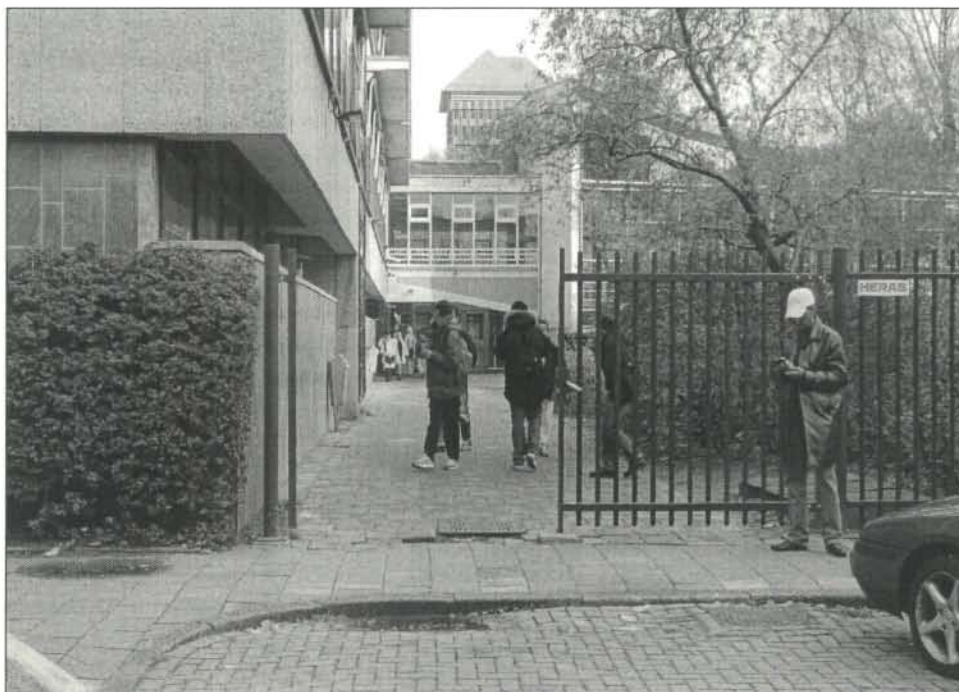
- A. Via een voor auto's doodlopende zijstraat (zonder naam) van de Schipluidenlaan loopt een circa 4 meter breed voetpad over circa 50 meter langs de gevel van het schoolgebouw. Aan de straatzijde is het voetpad afgesloten met een dubbele stalen draaiport. De entree van het gebouw (2 maal dubbele glasdeuren) komt uit in de hal van de school met de ruimte van de conciërge.

Hoofdroute voor leerlingen

Het verplaatsen van de entree A (zie schets 1 en 2 van de bijlagen) richting Schipluidenlaan over een X-aantal meters. Dit dient nader te worden afgestemd, maar gedacht wordt aan circa 5 meter. Daardoor ontstaat een spievormige tuin die met lage stekelige heesters zal moeten worden ingericht. Ter plekke van het nieuwe voetpad (in schets 2: route A) zal e.e.a. uiteraard moeten worden gerooid. Het grote voordeel is de zichtbaarheid en (voor meisjes) het niet meer strak langs de gevel (met hangende jongeren) te hoeven lopen. Waar men voorheen niet de hoek om kon kijken (entree bij de zijstraat) is dan de directe omgeving van de entree goed zichtbaar. Het liefst dient deze hoofdentree al vanaf de Schipluidenlaan zichtbaar te zijn. Mogelijkheden om deze entree bijzonder te accentueren zijn borden, een boog, bijzondere bestrating en dergelijke.

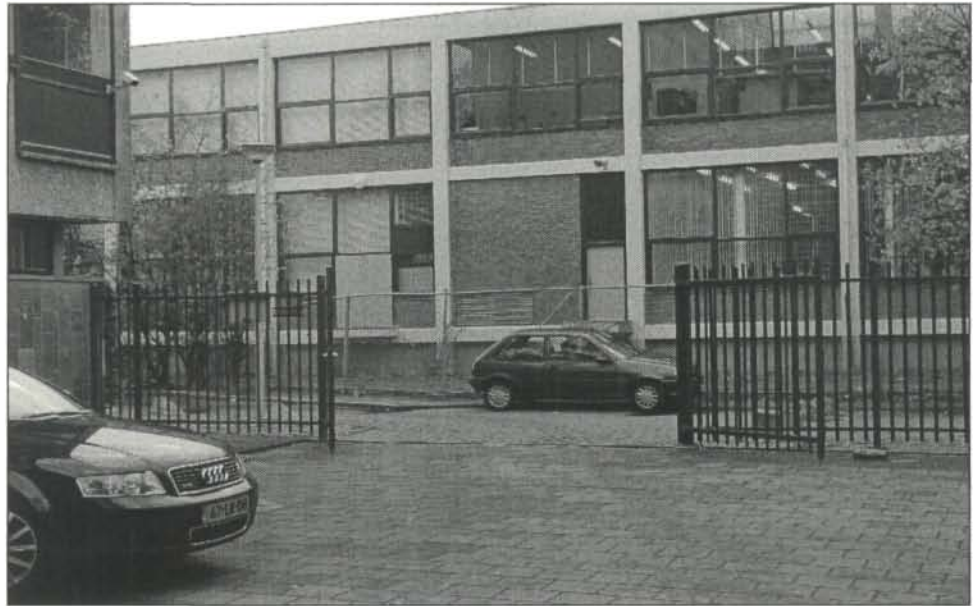
- B. Via het parkeerterrein voor auto's en fietsers aan noordelijk kant van de school (tussen gebouw en Cornelis Lelylaan). Het parkeerterrein is afgebakend door middel van een dubbele stalen draaiport. Tijdens schooltijd staat het hek vrij vaak open. De afgesloten entree tot het gebouw (glasdeur met bel) komt uit in een gang, afgesloten met tochtdeuren, die enerzijds naar de hal leidt en anderzijds naar de bergingen. Deze gang is door grote ramen gescheiden van de ruimte voor de conciërge. Ook al wordt het in de praktijk niet altijd gehandhaafd, buiten de ochtendspits van de leerlingen (na 8.30 uur) moet het hek gesloten zijn. Bezoekers kunnen zich bij de conciërge/portier melden via de intercom bij de hek en aan de deur tot het schoolgebouw. Vanuit de portiersloge wordt het hek dan geopend.

Dubbelvleugelige poort vanuit het parkeerterrein.

Om het ongewenste gebruik van de parkeerplaats te voorkomen wordt geadviseerd de dubbele stalen poort te vervangen door een vrijdragende schuifpoort en een personenlooppoort. Direct achter een vast deel van het spijlenhekwerk dient een tegen vandalisme bestand zijnd intercomsysteem te worden geplaatst - cq. blijft gehandhaafd - om in contact te kunnen treden met de conciërge.

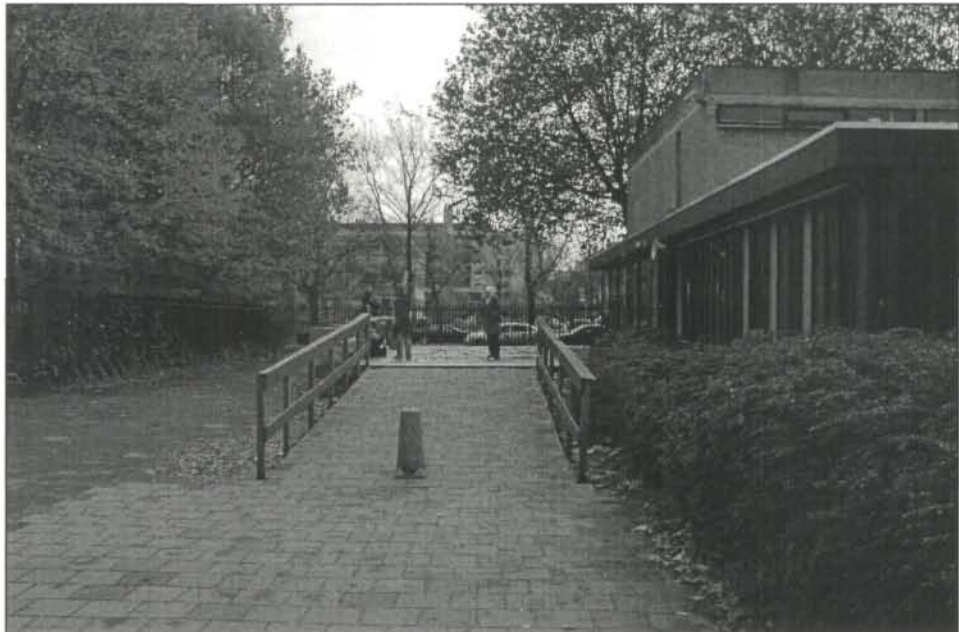
- C. Via een ingang aan de Schipluidenlaan kan eveneens de hierboven aangegeven hoofdingang van het schoolgebouw worden bereikt. Aan de straatzijde wordt deze route afgesloten door een dubbele stalen draai-poort. Deze poort is vanaf straatzijde overdag afgesloten maar kan wel van binnenuit worden geopend. In de praktijk wordt deze entree nauwe-lijks gebruikt door leerlingen van het Junior met Calvijn.

Route met ingang aan de Schipluidenlaan (C), gefotografeerd vanaf het schoolterrein.
