Advies Sociale Veiligheid Het Amsterdams Lyceum

Advies in het kader van VIOS (scholenproject Amsterdam Veilig in en om School)

Amsterdam, 28 april 2004

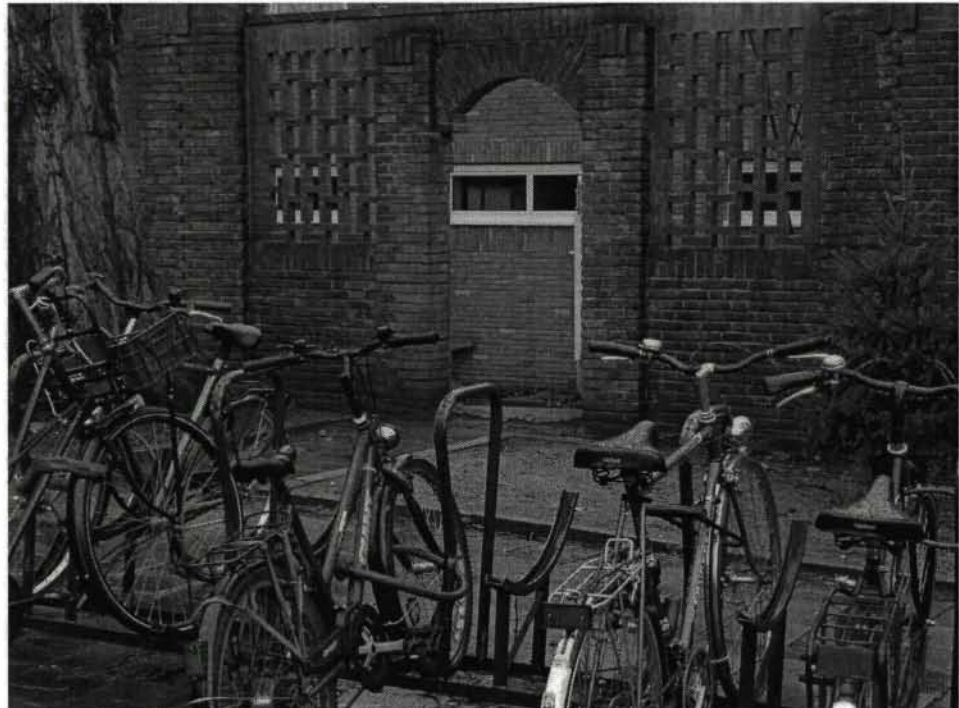
De entree aan de 'zijvleugel' aan het Valeriusplein² (zie foto hieronder) is opvallend. Op de stoep voor de entree staan twee bomen. De entree is via een poort beveiligd. Na het passeren van deze poort komt men uit op een betegeld pad, dat naar beide kanten langs de gevel van het gebouw uit gaat. Volgt men het pad naar links dan komt men uit bij een klein pleintje met een tafel en twee bankjes. Nu is ook de entree van het gebouw in het zicht. Om er te komen moet men nog langs het meubilair. Deze zijroute is weinig bekend en wordt nauwelijks gebruikt.

Zij-ingang vanuit het Valeriusplein gezien.

We raden aan de poort te verplaatsen⁶ (zie schets) zodat de route tussen poort en deur van het schoolgebouw een rechte lijn is. De poort wordt op de aanbevolen plek niet belemmerd door bomen of struiken. Leerlingen lopen niet in een bocht en hoeven niet om meubilair heen lopen. In plaats daarvan 'krijgen ze wat ze zien – en dan meteen'. Door deze kleine ingreep zal de zij-ingang veel meer worden gebruikt door leerlingen waardoor de congestie bij twee entrees onder het poortgebouw minder wordt.

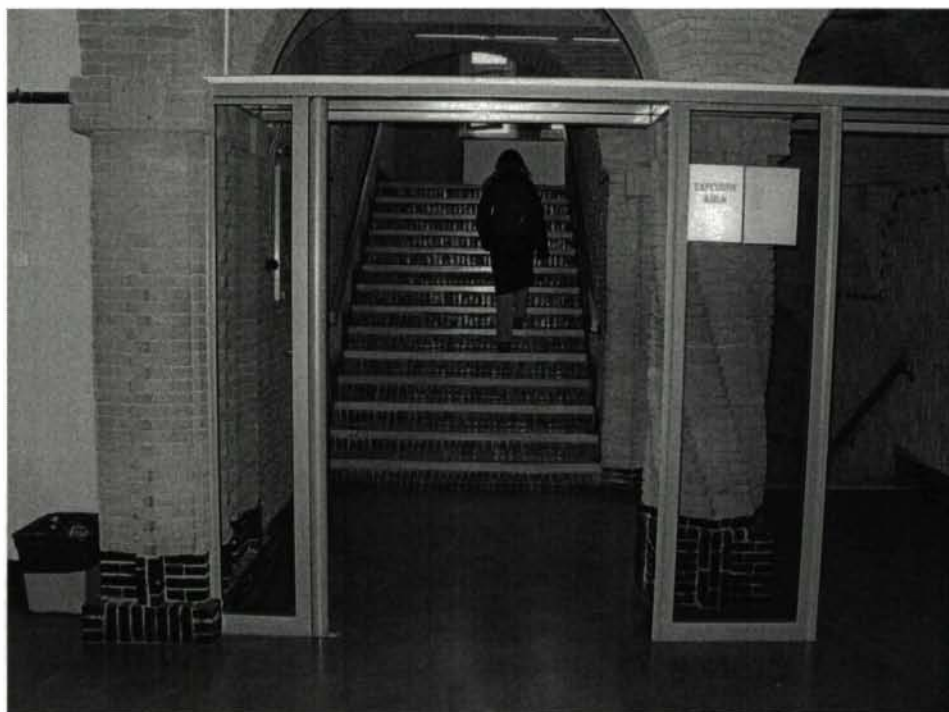
Het hoofdgebouw van het Amsterdams Lyceum heeft een degelijke uitstraling. Brandbeveiliging in de vorm van compartimentering door middel van glazen deuren vallen als bijzonderheid in het oog. Ook valt op dat het heel schoon is op school. De toilettenruimtes zijn recent gerenoveerd en van kwalitatief goed materiaal voorzien. Hier is geen spoor van bekladding of dergelijke te zien (wat vrijwel op elke school wel het geval is).

Perfekte brandcompartimentering in een historisch gebouw.

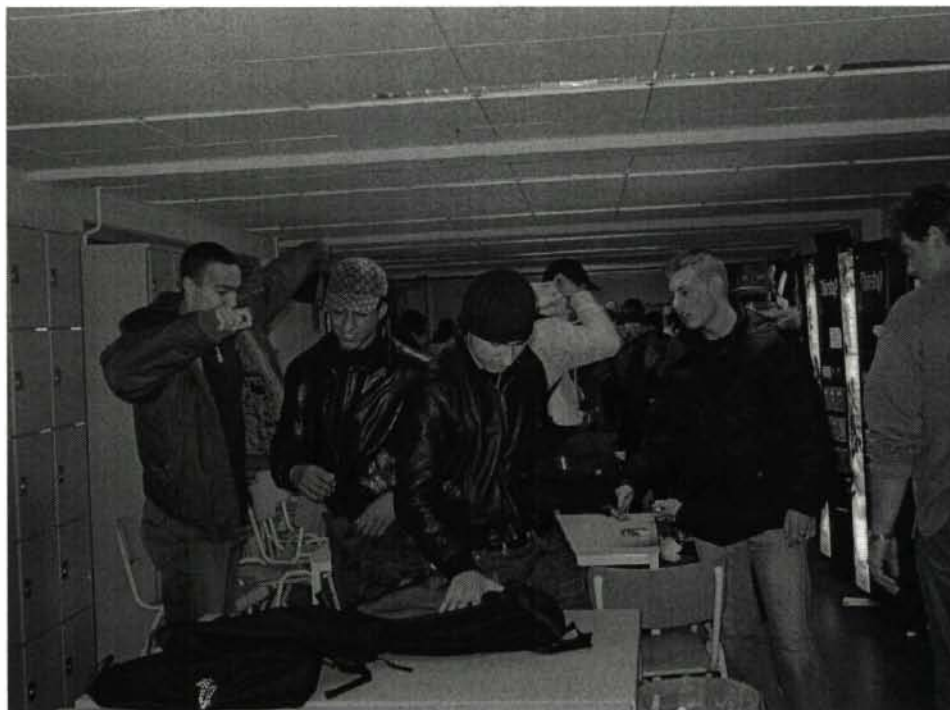
In de kantineruimte geven sporen op het systeemplafond een lekkage aan. Ook is de kantineruimte heel smal, met lockers langs de muren en tafels en stoelen in het midden. De ruimte maakt een benauwde en rommelige indruk. De beheerder van de kantine geeft aan wel een streng regime te voeren en is ook gezagspersoon voor de leerlingen. Toch komt het voor dat leerlingen over tafels en stoelen (moeten) lopen uit ruimtegebrek, aldus de beheerder.

Het is druk in de krappe kantine.

- Vluchtplanplattegronden: sommige plattegronden zijn gespiegeld. Checken c.q. aanpassen van de plattegronden met de aanduiding 'hier staat u' o.g.
- Trapleuningen: scherpe stalen hoeken onder het hout afronden.
- Kantineruimte⁸: aandacht voor lekkage (boven systeemplafond).
- Studieruimte/mediatheek: slechte luchtkwaliteit; aanpassen.
- 2 X entree nieuwe hal ZW-zijde: de deuren van de in aluminium uitgevoerde entree- partijen lijken niet op hun zware taak te zijn berekend. Dit moet nader worden onderzocht en eventueel worden aangepast.

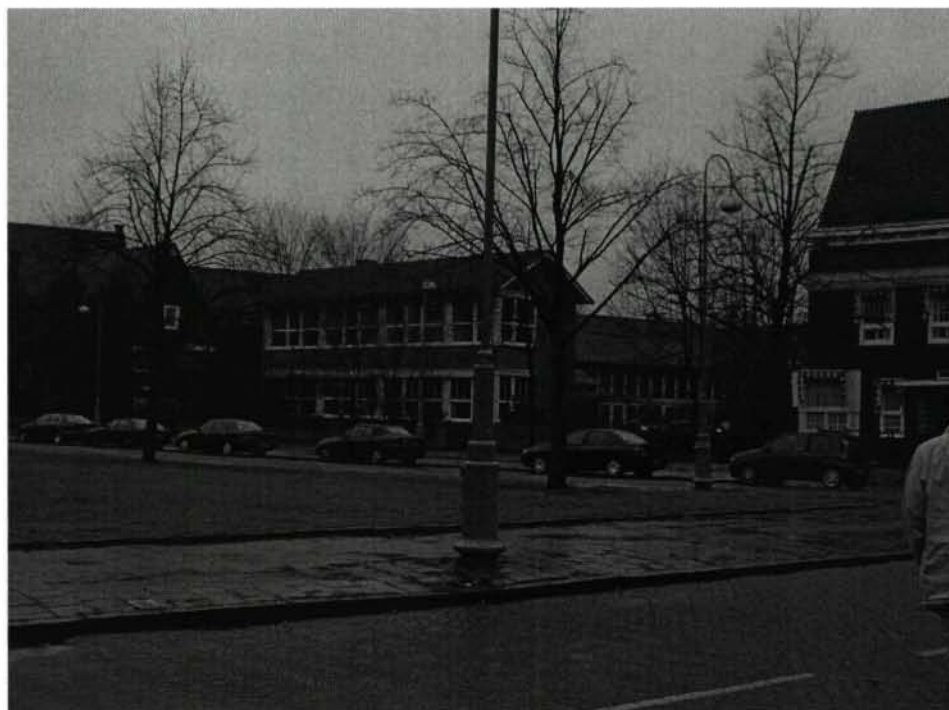
De dependance is aan het Olympiaplein gesitueerd. De omgeving bestaat uit voornamelijk grote, kapitale woonhuizen, waarvan een aantal in gebruik is als kantoor. De dependance valt hier nauwelijks op, zowel wat betreft de architectuur als de staat van netheid. Er is geen zwerfvuil of dergelijke in de buurt van het gebouw.

De dependance

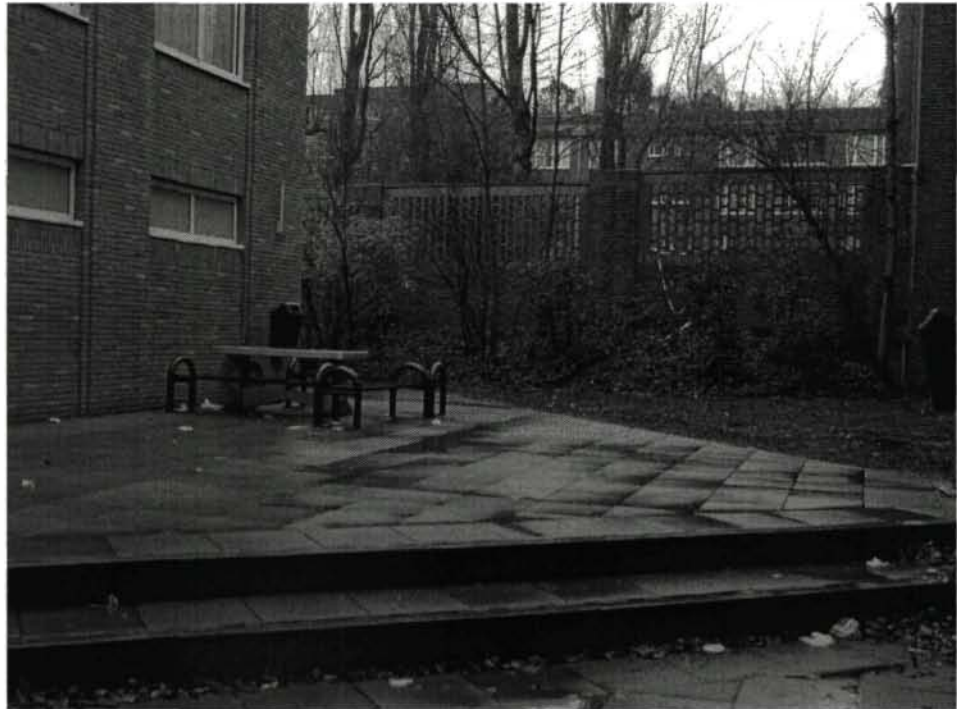
Route via de zij-ingang, vanuit de deur gefotografeerd.

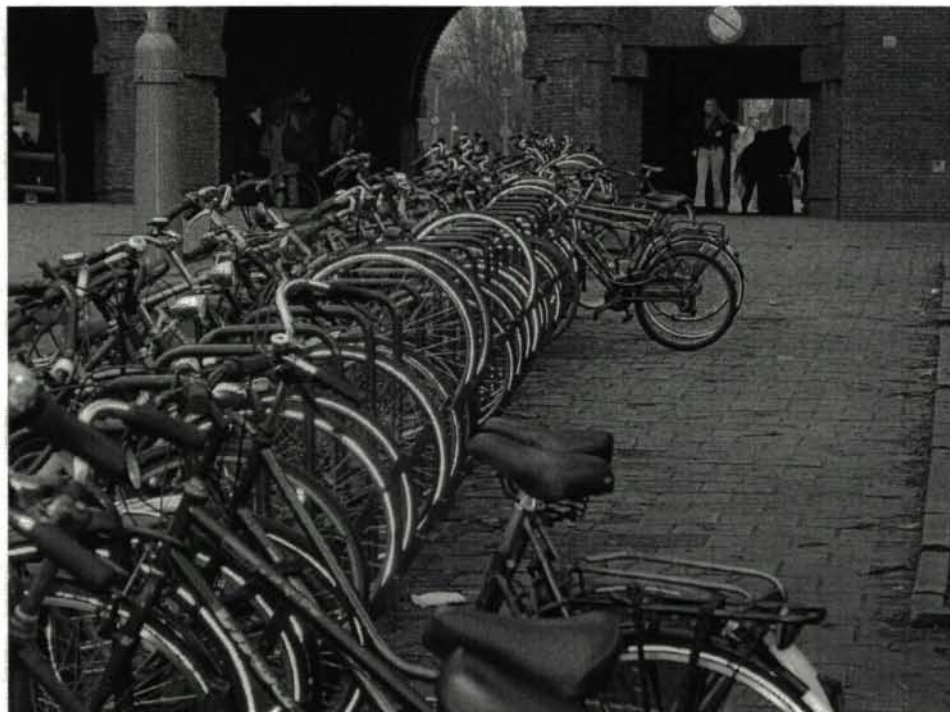
Leerlingen komen óf op de fiets óf met het openbaar vervoer. De fietsenrekken voor leerlingen zijn aan de randen van het voorplein en aan de achterkant van de school gesitueerd. De fietsenrekken zijn overvol. Leerlingen zetten hun fietsen ook buiten de rekken, wat een rommelig gezicht geeft van de directe omgeving van de school. Naast de fietsen worden ook scooters voor de school geparkeerd.

Fietsenrekken op het Valeriusplein voor de school.

Door het verplaatsen van de zijpoort op het Valeriusplein wint de school ruimte aan de zijkant van het gebouw (zie schets hierboven). Eventueel kunnen hier fietsen worden gestald. We raden aan meteen aan fietsenrekken op twee niveaus te denken (dubbel ruimte gebruik – dubbele aantal fietsen).

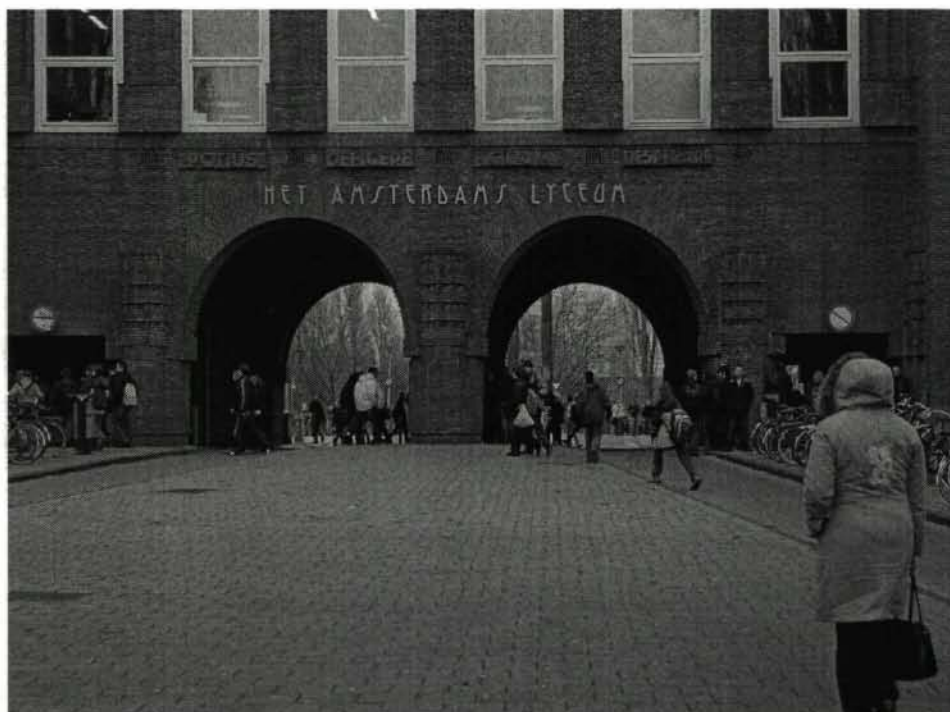
Het ruime voorplein kan worden gebruikt voor activiteiten zonder dat er meubilering aan de pas komt.

Het uitzwermen van leerlingen is nu (nog) geen groot veiligheidsprobleem en er zijn al maatregelen genomen (surveillance politie en docenten) maar het moet in de gaten worden gehouden. De politie meldt dat zowel de school als buurtbewoners het probleem onderkennen en de bereidheid tonen het indien mogelijk gezamenlijk aan te pakken. De politie is van plan om na de voorjaars-schoolvakantie een themadag 'Veilig & Schoon' te organiseren. Hierbij wil de politie - naast de school en de buurtbewoners - ook het stadsdeel betrekken. Naast de reeds genomen en geplande maatregelen stellen we voor leerlingen te helpen bij de opzet van activiteiten die tijdens de lunchpauzes plaatsvinden op bijvoorbeeld het plein voor de school, aan de kade of in het plantsoen (op het Valeriusplein). Activiteiten die *voor* leerlingen zijn bedacht worden in de regel - zeker door bovenbouwleerlingen - niet aangenomen. Daarentegen zijn activiteiten die *door* leerlingen zijn bedacht en eventueel ook georganiseerd vaak populair⁷.
